**SP 23 DELLA VALLE ROSSENA – LAVORI DI SOMMA URGENZA PER LA REALIZZAZIONE DI OPERE DI
PROTEZIONE DA CADUTA MASSI ED IL RIPRISTINO DELLE CONDIZIONI MINIME DI SICUREZZA AL KM 10+260 IN
LOCALITA' LASTRE DI GOMBOLA IN COMUNE DI POLINAGO (MO)**

PROVINCIA DI MODENA

COMUNE DI POLINAGO

PDSU_REL_01 – PERIZIA GIUSTIFICATIVA DI SOMMA URGENZA

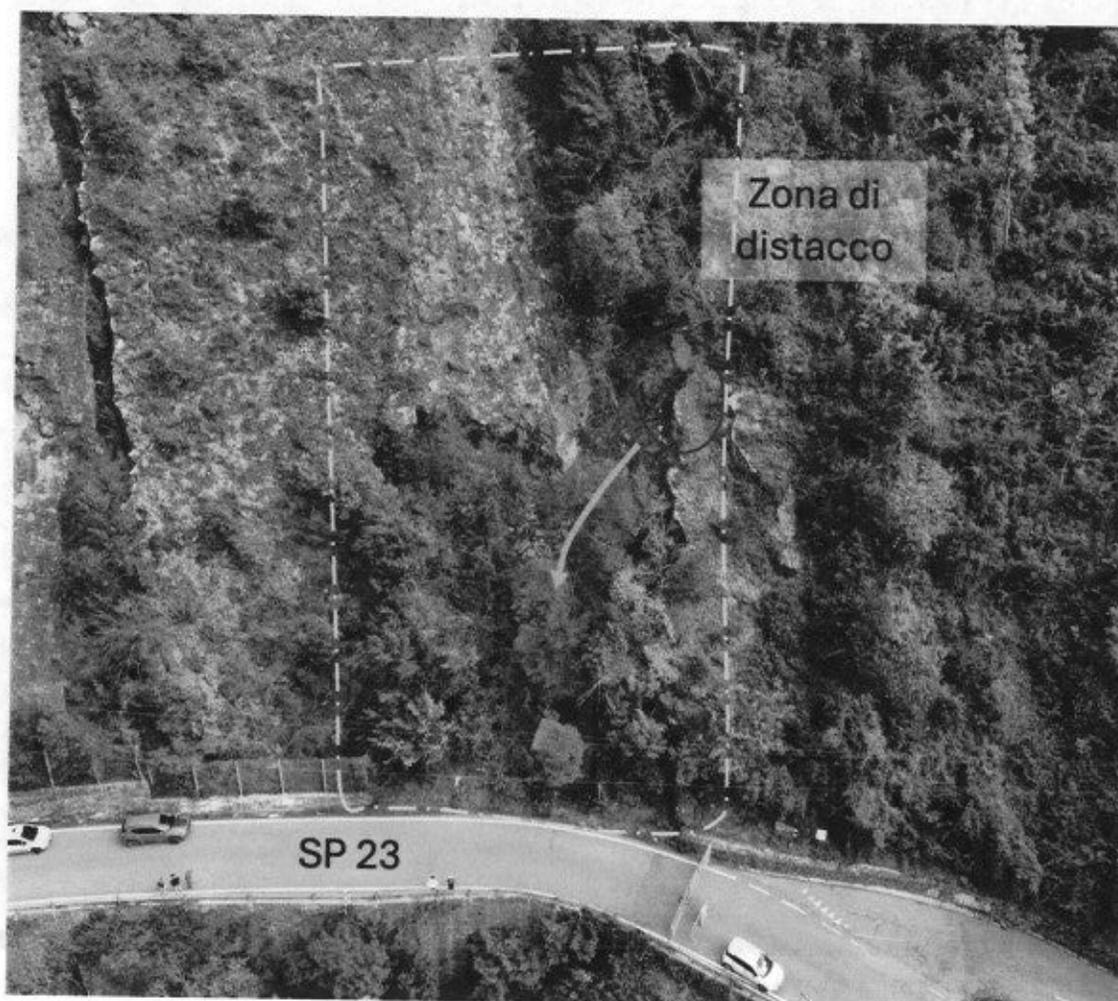
In figura 1 è indicata la zona di distacco (cerchio rosso) e il versante interessato dal run-out delle masse in caduta.

Figura 1: prospetto della zona di intervento.

In giallo è indicata l'area soggetta ad indagine di somma urgenza. Ulteriori dissesti al di fuori di questo settore dovranno essere oggetto di altri studi.

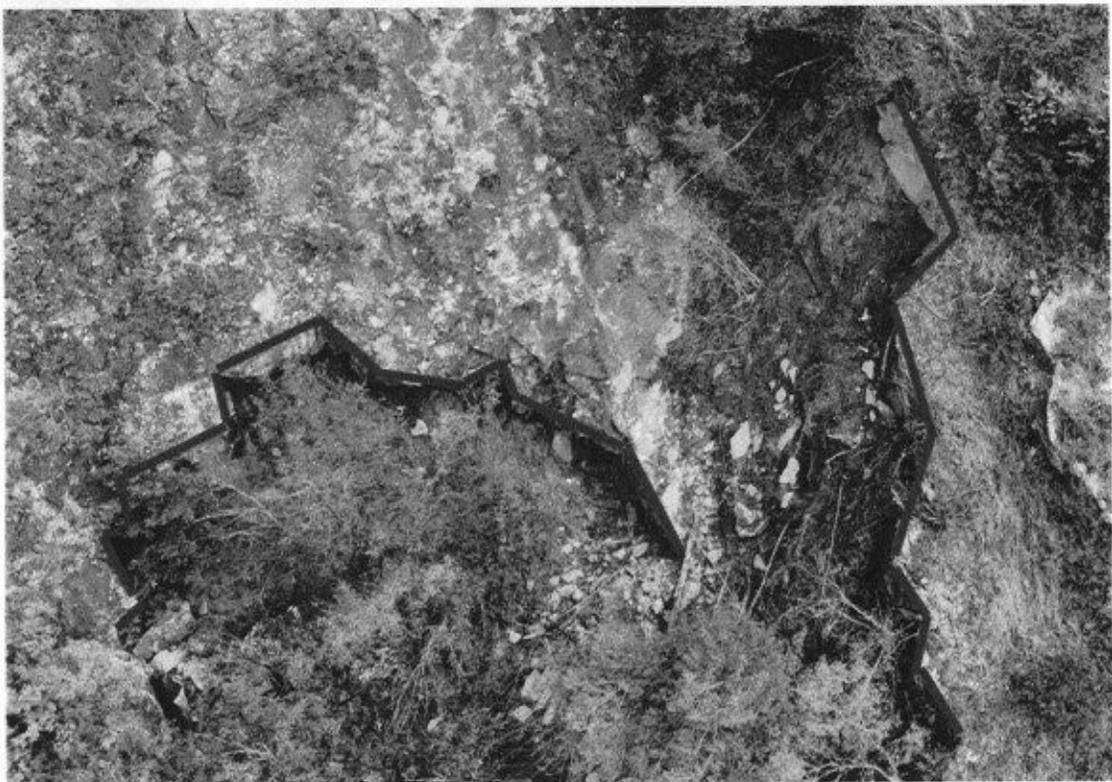
Da un incrocio fra dati geomeccanici e morfologia del versante, diviene evidente che ci sono tre principali discontinuità che guidano l'attività morfologica locale e quindi i distacchi che rappresentano il potenziale pericolo locale. Si tratta dei piani di strato rappresentati in verde (2m - 41/246), del piano raffigurato in giallo (4m - 55/050) e dei piani trasversali sub verticali rappresentati in rosso (1m - 87/145). Le altre due famiglie rappresentate in azzurro (3m - 58/109 e 5m - 79/022) rappresentano piani locali poco persistenti e con spaziatura meno sistematica.

I piani 4m e 2m hanno spaziature variabili da 1.5 a 3 m con la famiglia 1m che spesso sviluppa una spaziatura di circa 3.5m. I banconi arenacei hanno uno spessore medio di circa 3 m.

Figura 9: bordi dei livelli di strato segmentati in ragione delle discontinuità principali

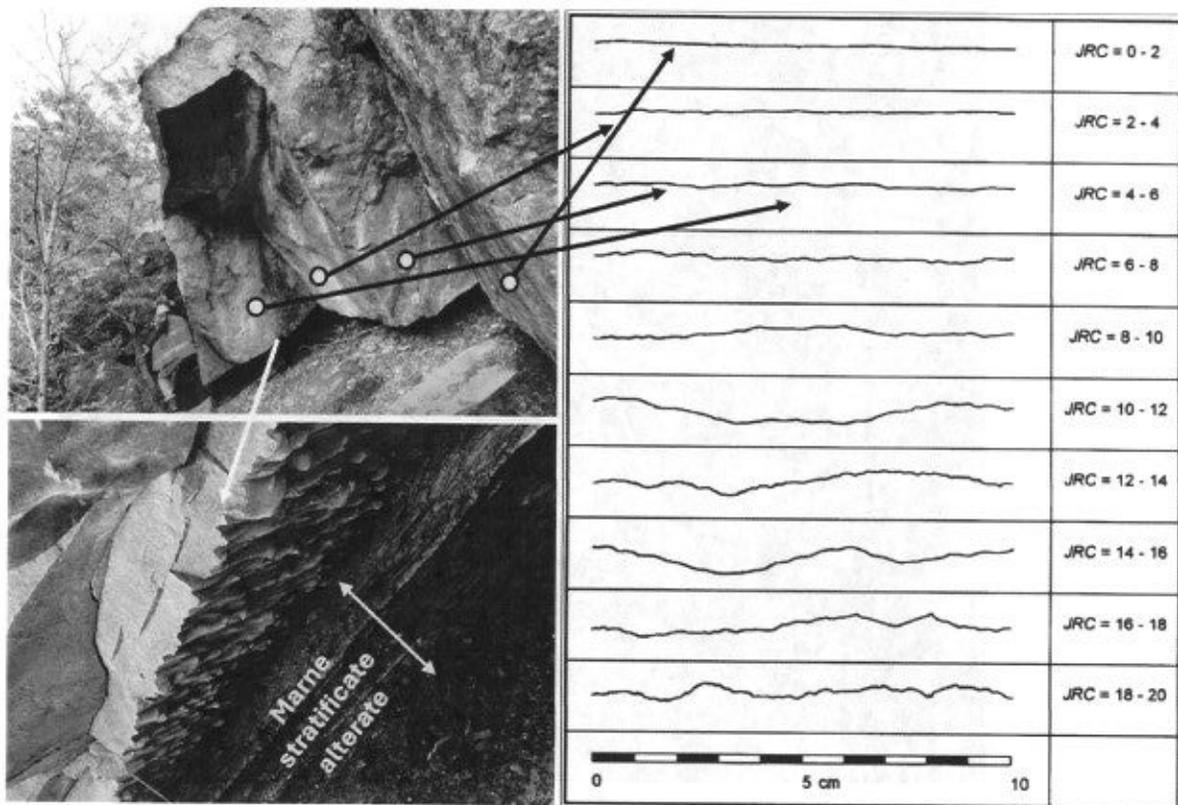
Nelle testate frontali degli strati arenacei le discontinuità rivelano la loro bassa rugosità e i rapporti di interazione (terminazioni) fra le diverse famiglie.

Figura 10: testate di strato con evidente scavernamento alla base indotto dall'erosione selettiva delle marni. Si notino i piani di discontinuità molto lisci che segmentano il bordo dello strato e le strutture sedimentarie alla base del bancone arenaceo che ne conferiscono una rugosità elevata.

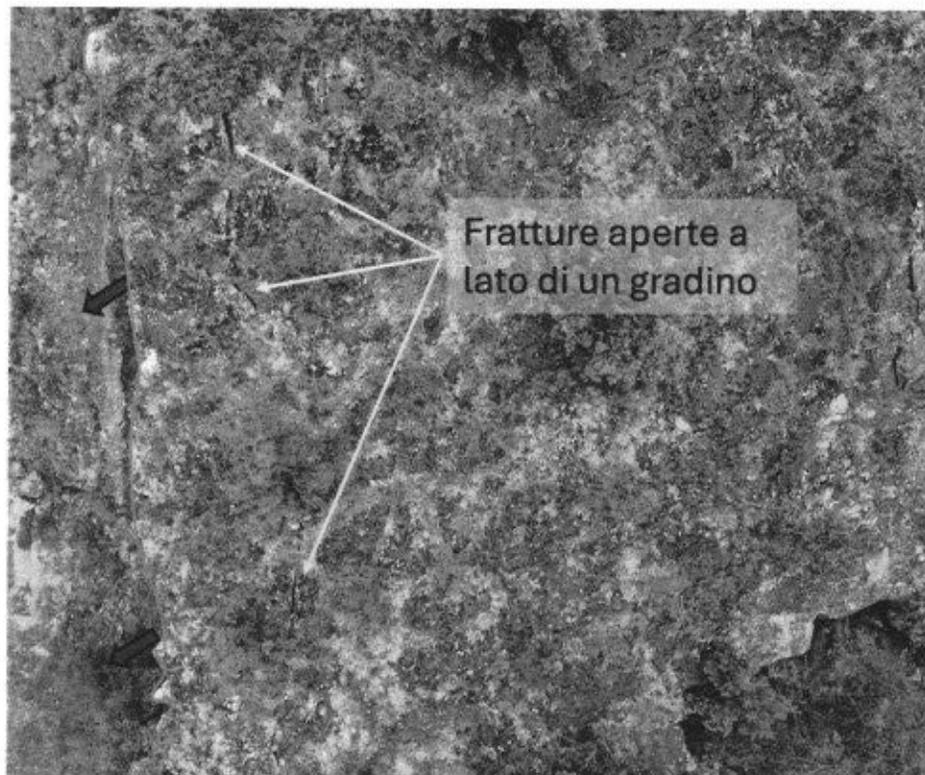
La tendenza generale la dissesto, oltre ai distacchi frontali generati solo in caso di taglio delle testate di strato come nella zona dell'ex cava, è quella naturale di far scivolare lentamente i blocchi laterali di un gradino. Gli spostamenti possono avvenire per indebolimento delle marni interstrato, effetti leva di apparati radicali e sobbalzi in caso di eventi sismici.

Figura 11: esempio evidente propensione al dissesto in un settore poco a nord e adiacente all'area di studio.

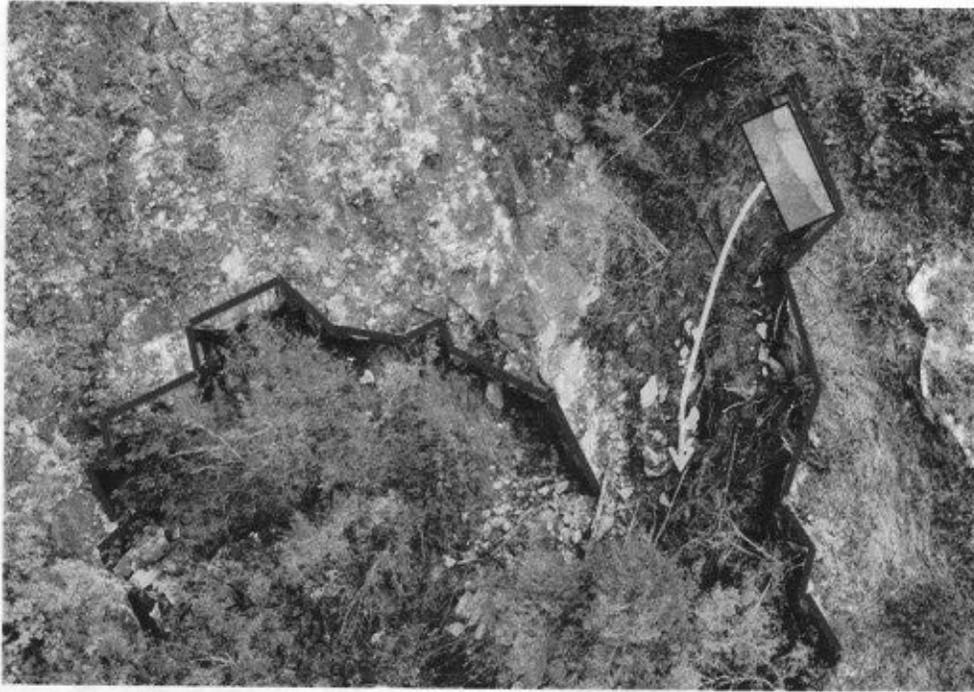
Gli effetti di alterazione chimica, di congelamento e relativo sollevamento, unitamente all'effetto leva durante gli eventi di forte vento (spesso associati a piogge che saturano e rammolliscono le marne basali), hanno causato una roto traslazione di un blocco laterale di volume approssimativo ricostruito di circa 16 m^3 e altre masse di piccole dimensioni presenti al contorno.

Figura 12: relazione schematica fra il blocco caduto e le discontinuità locali

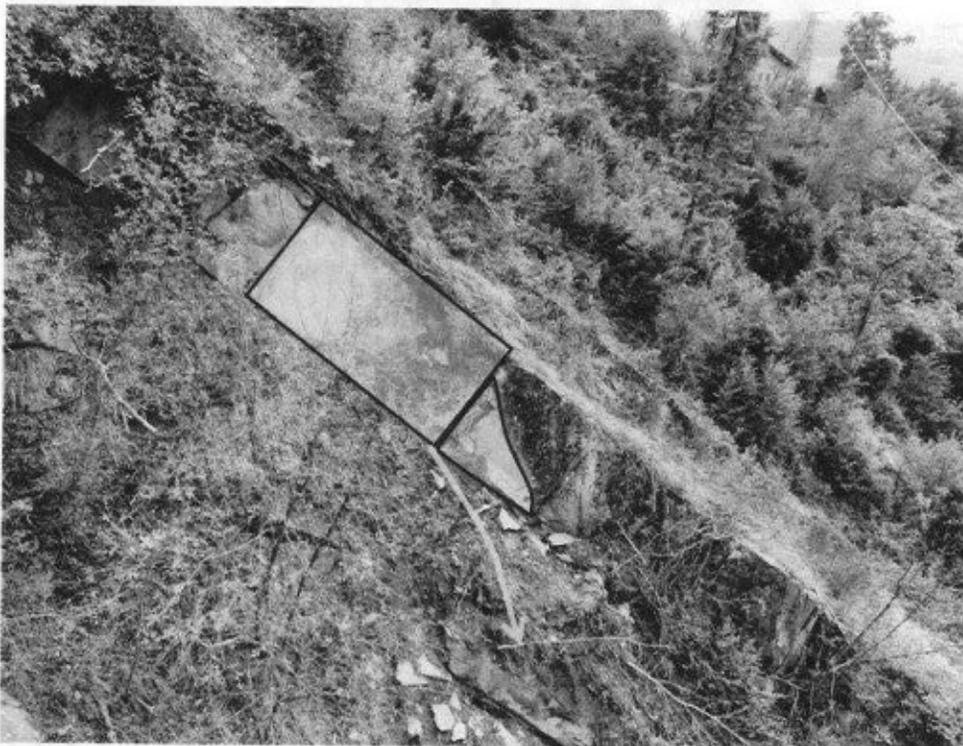
Figura 13: Immagine laterale della sede da cui si ipotizza si sia staccato il recente blocco scosceso.

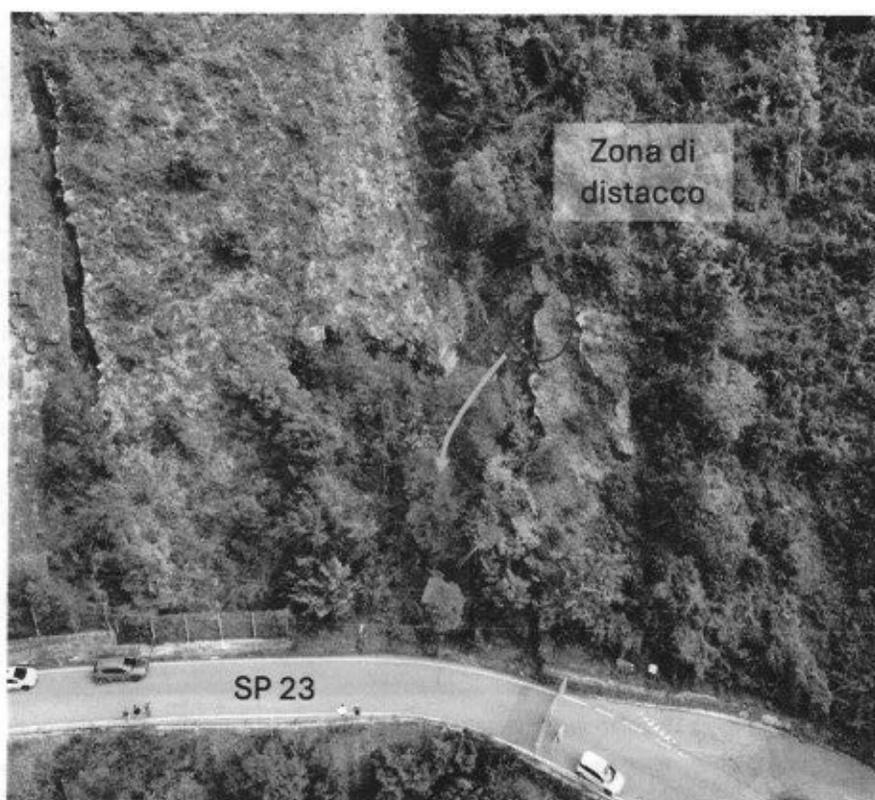
Figura 14: prospetto generalee riassuntivo dell'evento di crollo

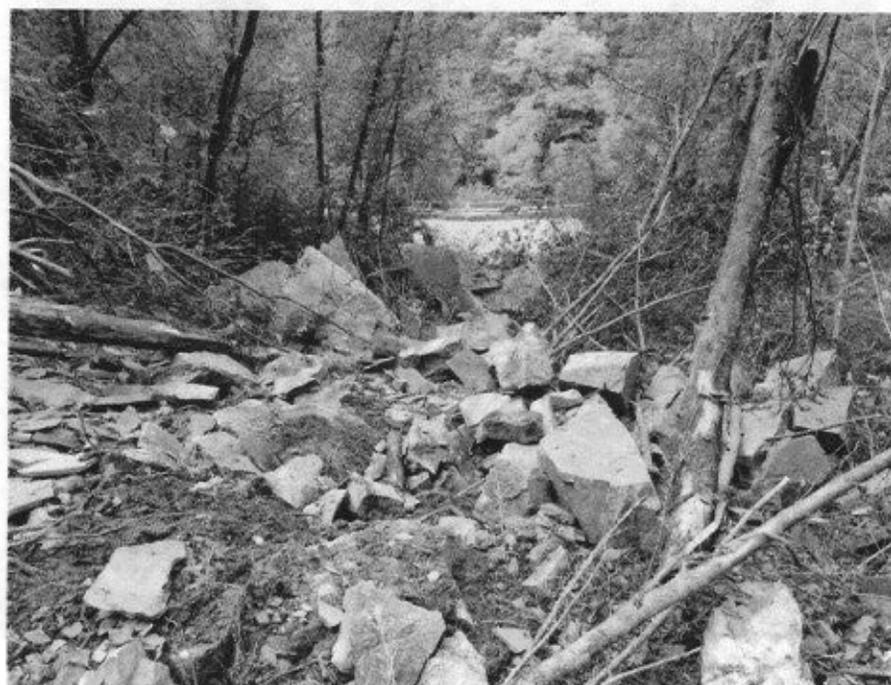
Figura 15: Masse residue lungo l'area di run-out della recente frana

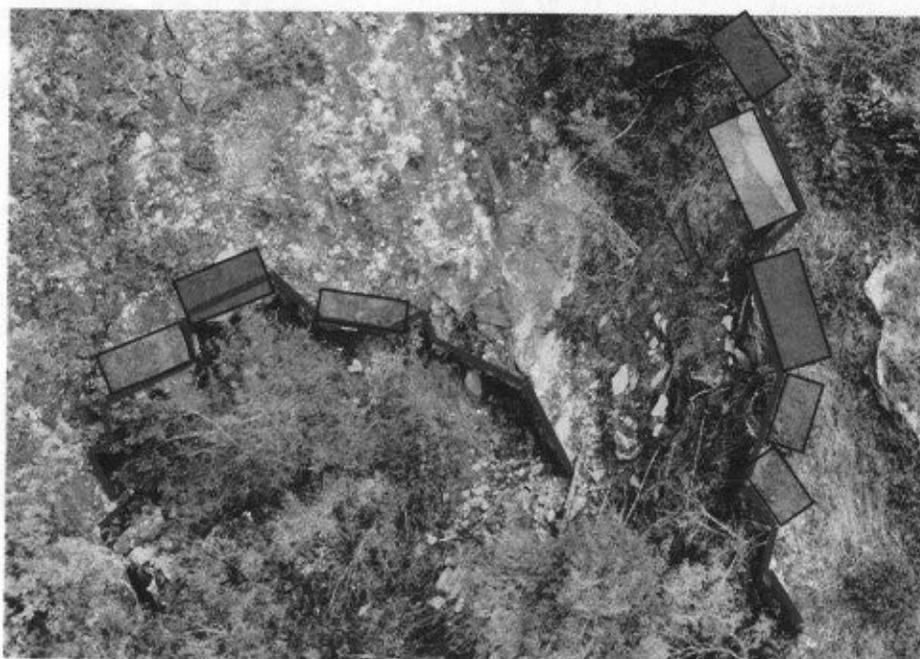
Da quanto sopra descritto diviene semplice comprendere come il gradino posto a sud nella zona di indagine, rappresenta una potenziale sorgente di distacchi rototraslativi. Questi, data la pendenza e dislivello generati dall'escavazione antropica sottostante, possono essere associati anche a ribaltamenti per erosione del piede dei blocchi bordieri disarticolati.

Figura 16: Rappresentazione molto schematica delle potenziali masse presenti nell'area di studio.

I blocchi con campitura meno trasparente rappresentano massi la cui pericolosità è stata accertata durante il sopralluogo. Le restanti masse sono invece ipotizzate.

Nella parte superiore del versante sarà necessario ripulire un'area di circa 15000 m² da arbusti e masse in precario stato di equilibrio. In tal modo si ridurrà il rischio di pericolosi distacchi di piccole masse rocciose verso le maestranze all'opera nella parte bassa del pendio. L'eliminazione di arbusti e piante nella parte alta del versante diminuirà il rischio di divaricazione delle fratture ad opera dell'effetto leva degli arbusti in caso di vento.

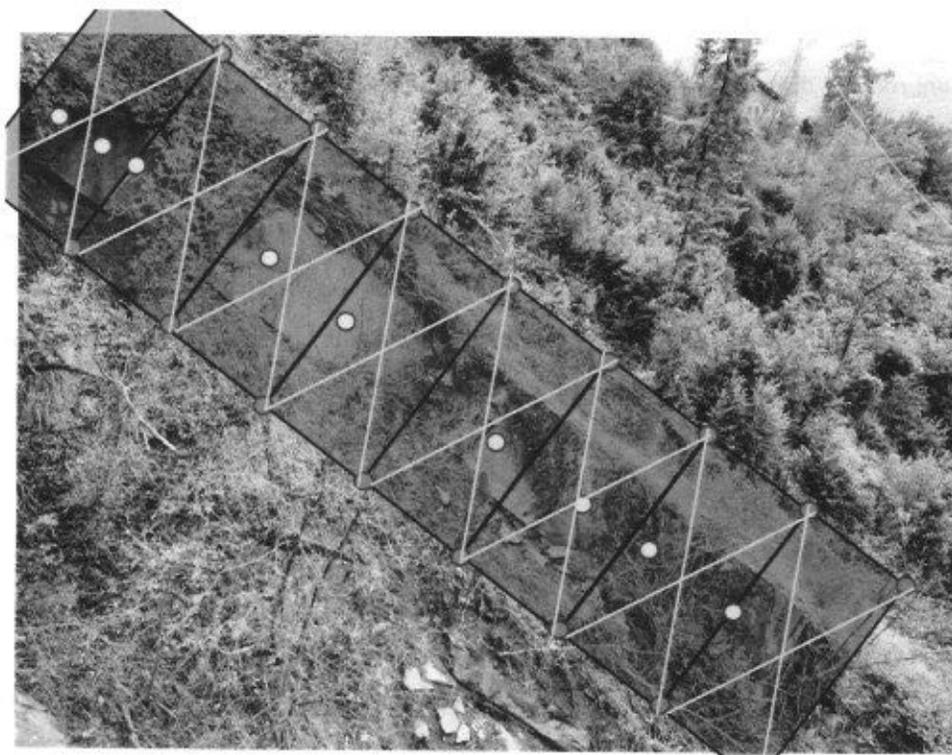
Figura 19: prospetto delle pannellature di sicurezza e degli ancoraggi laterali (pallini azzurri) e ancoraggi profondi (pallini gialli)

Come sopra descritto il gradino o crinale a sud dell'area di studio è sede di instabilità evidenti e potenziali. Al fine di ridurre il rischio per la viabilità, un eccessivo lavoro del fosso di guardia e la sicurezza delle maestranze che dovranno fare lo scavo di sbancamento, si prevede il placcaggio di alcuni blocchi laterali.

Da una prima verifica sul posto la presenza di suolo e arbusti cela le reali condizioni di apertura dei giunti (si veda paragrafo 4.3 - Stato di pericolo). Al fine di garantire una adeguata sicurezza durante le perforazioni si prevede l'installazione di pannelli di rete in fune composti 30x30cm filo elementare non inferiore a 8mm ancorati ai vertici mediante barre in acciaio B450C diametro 24 mm di lunghezza non inferiore a 3.0m. I pannelli dovranno avvolgere le masse da chiodare e le barre di vertice dovranno essere infisse nel terreno stabile. Il sistema sarà armato con funi metalliche di diametro non inferiore a 16mm necessarie ad irrigidire il la rete protettiva.

Si prevede l'utilizzo di ancoraggi con barre in acciaio 500/550 (barre tipo GEWI), diametro 28 mm, lunghezza minima di 6m alloggiate in fori da 63mm e cementate con boiacca o resine speciali.

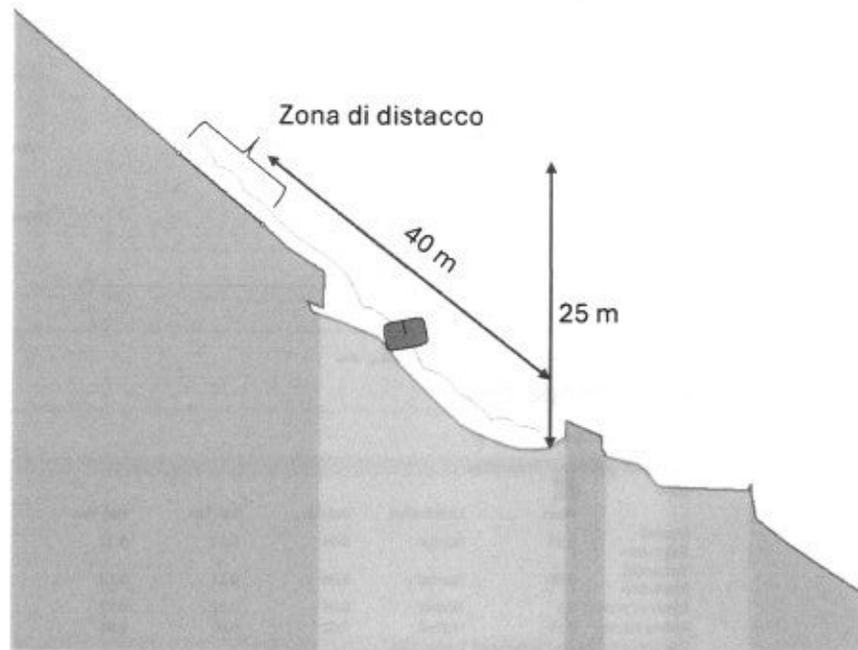
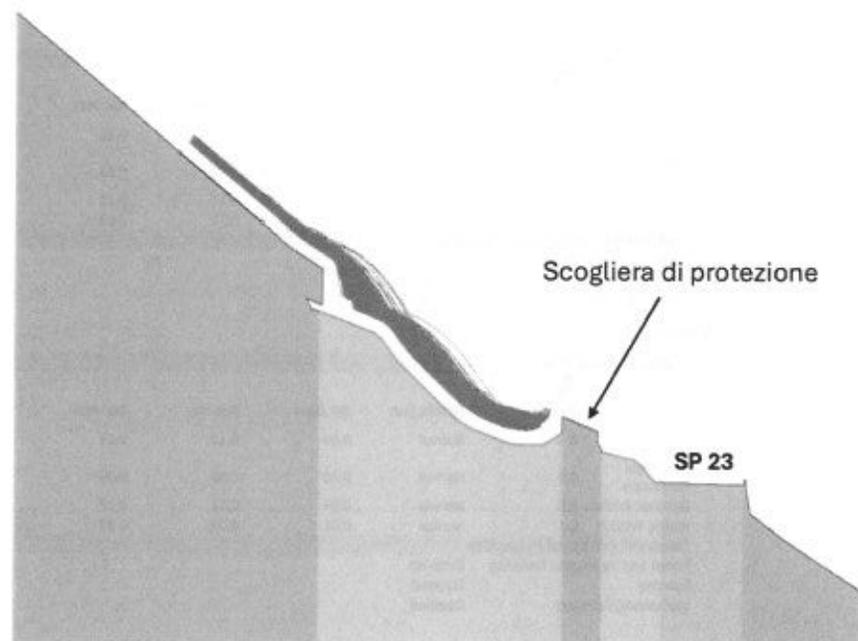
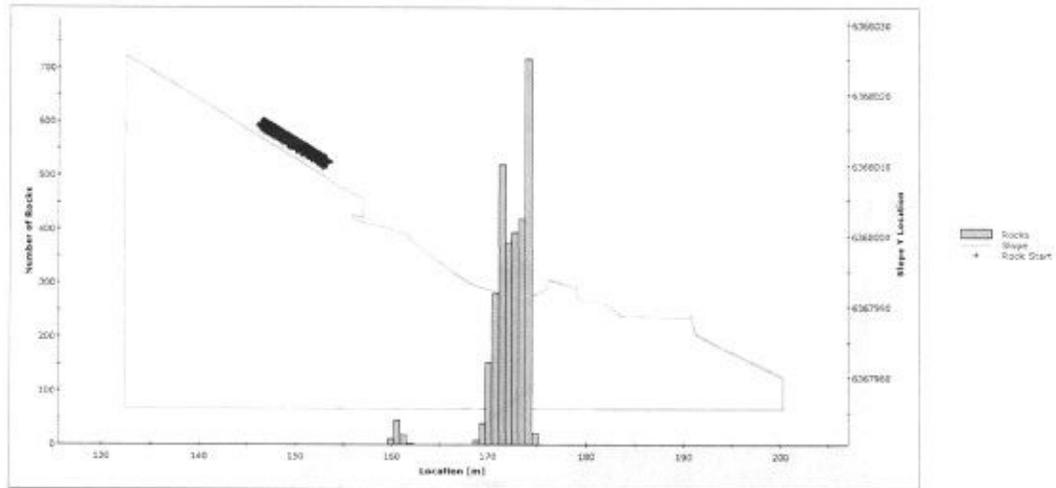
Distribution of Rock Path End Locations

Di seguito si riporta una analisi di caduta massi eseguita con 3000 lanci di masse equivalenti al blocco di progetto di 16 m^3 che si dovesse staccare 38 m a monte del vallo scavato ad una quota di circa 25 m superiore

Total number of rock paths: 3000
